## Xthermo strijdt tegen groene gevels – tips&tricks

## EAE Awards 2023-2024 ceremony

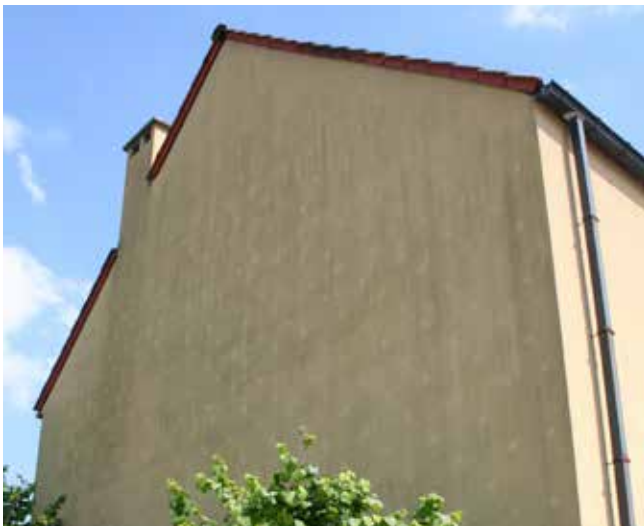
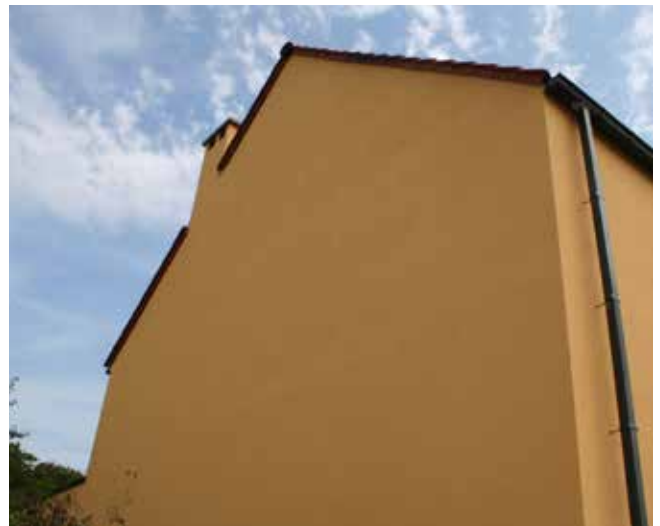
Groenaanslag is een welbekend fenomeen, dat ontstaat wanneer algen – of ook schimmels en bacteriën – zich nestelen op vochtige en schaduwrijke plekken. Zeker na de vochtige winters die we hebben gehad, zijn ze alomtegenwoordig. Wie er op let, ziet ze op dit moment op terrassen, tuinhuisjes of zelfs rubberen profielen van auto's, maar ook op noordelijk georiënteerde gevel- en dakvlakken. Maar wat kan je eraan doen? De leden van xthermo, die samen het overgrote deel van de Belgische ETICS markt vertegenwoordigen, reiken antwoorden aan.

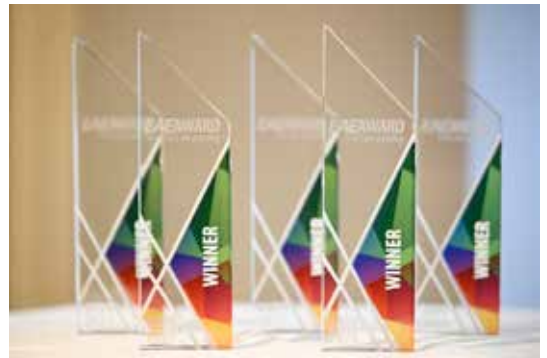
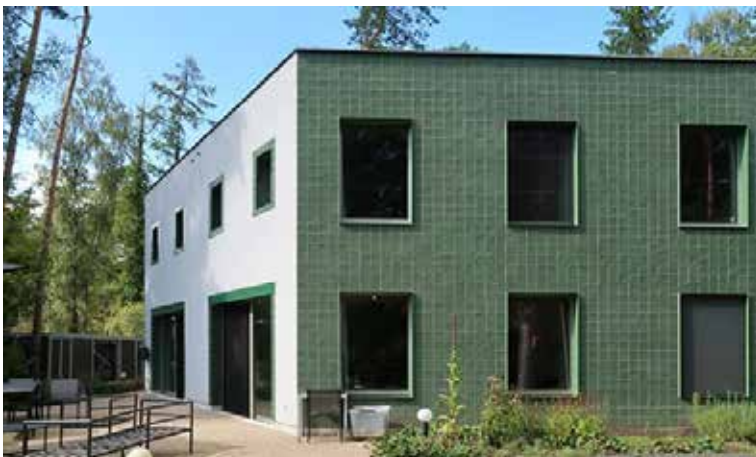
**Villa Kameleon in Zoersel/Belgium**

Villa Kameleon is een nieuw gebouwde verzorgingshuis met permanente woonruimte voor 9 volwassenen met een beperking. Toen een grootvader op zoek was naar een warm en comfortabele thuis voor zijn kleindochter, liet hij een toegankelijk en modern gebouw ontwerpen waar zorg en levenskwaliteit centraal stonden. Villa Kameleon werd gebouwd op een boogscheut van het landgoed Monnikenheide-Spektrum - vzw Emmaüs in een bosrijke omgeving in de groene zone rond Antwerpen.

Het gebouw is zeshoekig en biedt plaats aan 9 volwassen bewoners die er onder begeleiding wonen. Ze hebben elk een moderne privéstudio van 30 m<sup>2</sup> en delen een grote gemeenschappelijke eet- en leefruimte. Door de ligging op een open plek in de bosrijke omgeving camoufleert Villa Kameleon zich bijna als het gelijknamige dier. Groene keramische tegels in 3 tinten worden afgewisseld met een heldere, fijnkorrelige sierpleister. Detail: geen van de tegels is gesneden, de afmetingen van de gevels en het schrijnwerk zijn zodanig dat er alleen volle tegels zijn gebruikt! Bovendien is het opvallend dat dezelfde keramische tegels werden gebruikt in het interieur als een terugkerend accent in het hele gebouw.

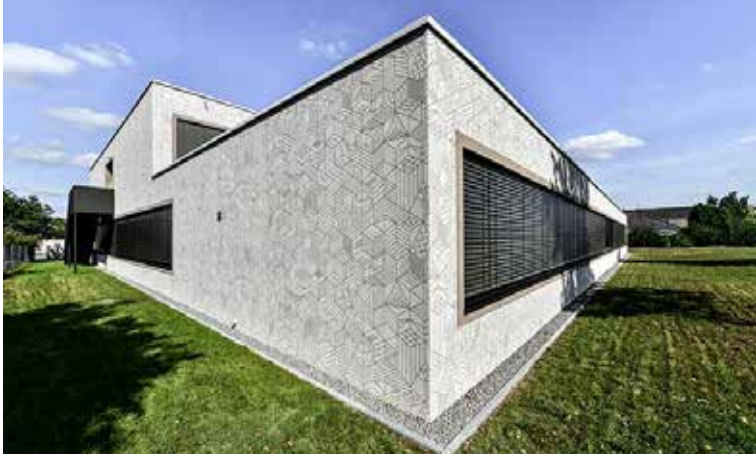
### Verbandsschule in Volkach/Germany

De basisschool en de middelbare school werden gerenoveerd terwijl ze in gebruik waren. Er werd een speciale sjabloonteknik gebruikt die over het volledige samenhangende geveloppervlak van 1.100 m<sup>2</sup> loopt. Deze techniek vereiste specifieke vaardigheden van de vakmannen die het werk binnen een strak tijdschema uitvoerden.

Speciale uitdaging voor het ontwerp: het tekening in de gevel mocht niet onderbroken worden. Hiervoor werd een speciale folie geproduceerd, de zogenaamde "Aslan sjabloonfolie". Hierdoor

was het mogelijk om te werken binnen een breedte van 1 m en binnen een lengte van maximaal 24 m. Hiervoor werd een speciaal grafisch bestand ontworpen dat systematisch over het hele geveloppervlak werd bepaald. Alle gevelvlakken werden eerst gedigitaliseerd ter goedkeuring voor de opdrachtgever. De folies liepen zelfs rond de hoeken met hetzelfde patroon en werden niet onderbroken. Na het doorlopen van het hele geveloppervlak was het aanbrengen van de verbindingsfolie zonder enige verplaatsing nog een uitdaging.

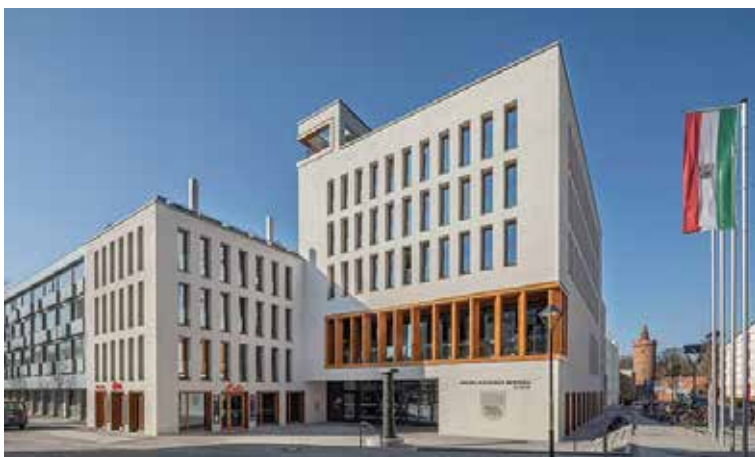
### Neues Rathaus in Bernau/Germany

Het nieuwe stadhuis in Bernau in Berlijn is een kubusvormig gebouw met een duidelijke vormtaal. Het verrast met een pleisterlaag in bezemafwerkingstechniek, die door de hele gevel loopt tot aan de bovenrand van het terrein. Met zijn driedimensionale effect trekt het stadswapen naast de hoofdingang, de aandacht.

De hele gevel moest worden voorzien van een minerale ETICS en ontworpen met de historische bezemborstelstechniek met een horizontaal lijnenspel. Het stadswapen werd als reliëf in

de tweelaagse toplaag verwerkt. De onderste pleisterlaag is donkergrijs, met daarboven een lichtgrijze laag - zodat wanneer het pleisterwerk wordt uitgeschrapt, de donkerdere laag tevoorschijn komt en er een ruimtelijk effect ontstaat. "De oppervlaktebehandeling geeft het geveloppervlak een speciale handgemaakte afdruk," zegt architect Francesca Saetti.

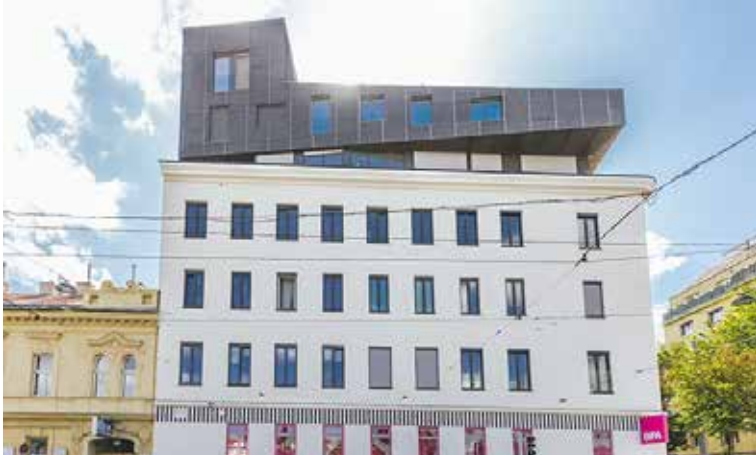
### **Favorite Spring in Vienna/Austria**

Het gebouw - dat rond 1900 werd gebouwd - was na meer dan 100 jaar van verwaarlozing volledig vervallen. Het hele huis werd van boven tot onder gerenoveerd met aandacht voor de voormalige bewoners en behoud van het historische gebouw. Een zolderuitbreiding met drie nieuwe verdiepingen werd toegevoegd om hoognodige nieuwe bruikbare vloerruimte te creëren en om te zorgen voor verdichting zonder meer ruimte in beslag te nemen in een reeds dichtbebouwd gebied. Met de toevoeging van de bovenste verdiepingen lag de focus niet alleen op luxe pen-

thouse-appartementen, maar ook op het renoveren van de kern van het hele gebouw en het creëren van betaalbare appartementen voor studenten, gezinnen en senioren, terwijl het visuele ontwerpconcept in het hele gebouw tastbaar werd gemaakt.

Er werden hoogwaardige bouwmaterialen gebruikt, de gevel werd opnieuw geïsoleerd met ETICS, er werden nieuwe ramen, deuren en centrale stadsverwarming geïnstalleerd. Alle maatregelen zorgen voor een lage energiebehoefte en resulteerden in een vermindering van de verwarmingsvraag met 81% en een kooldioxide (CO<sub>2</sub>) besparing van 65 ton per jaar.

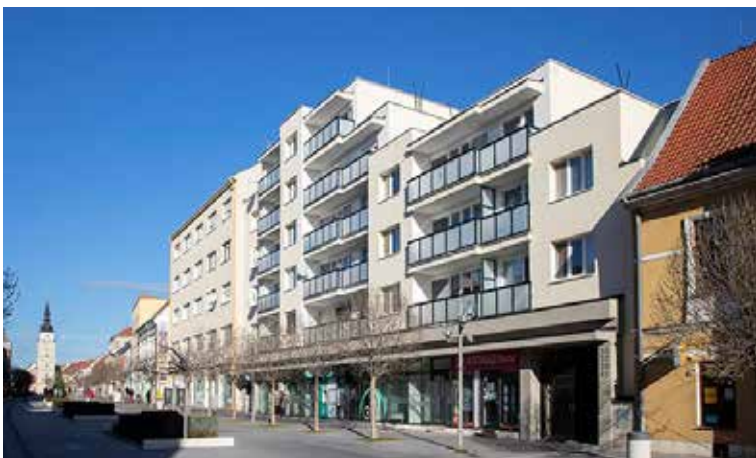
### **Apartment building in Trnava/Slovak Republic**

Het appartementengebouw telt 6 bovengrondse verdiepingen en een kelder. Het bestaat uit één bouwsysteem en is vrijstaand, geïntegreerd in de ontwikkeling van multifunctionele gebouwen in de centrale stedelijke zone van de stad Trnava. Bij het ontwerp van de renovatie werd ervoor gezorgd dat de architectuur behouden bleef, zowel wat betreft het fysieke uiterlijk van het gebouw als de kleur en structuur van de oppervlaktebehandeling van de gevel. De ETICS-renovatie van het hele geveloppervlak (ongeveer 6.200 m<sup>2</sup>) speelde een belangrijke

rol. Samen met aanvullende maatregelen kon de energie-efficiëntie van het gebouw opmerkelijk worden verbeterd met 43%. Bovendien hielp de renovatie de levensduur van het bestaande gebouwenbestand te verlengen en de levensstandaard of het gebruik van het gebouw te verbeteren.
